# تقرير المساحي

| ١٩٦ | رقم المخطط |
| مركز عين الصوينع | الحى |

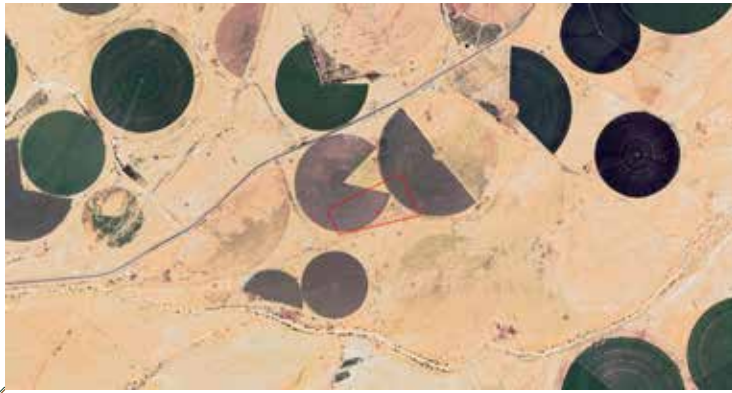
صورة جوية

مقياس الرسم ٢٥٠٠/١

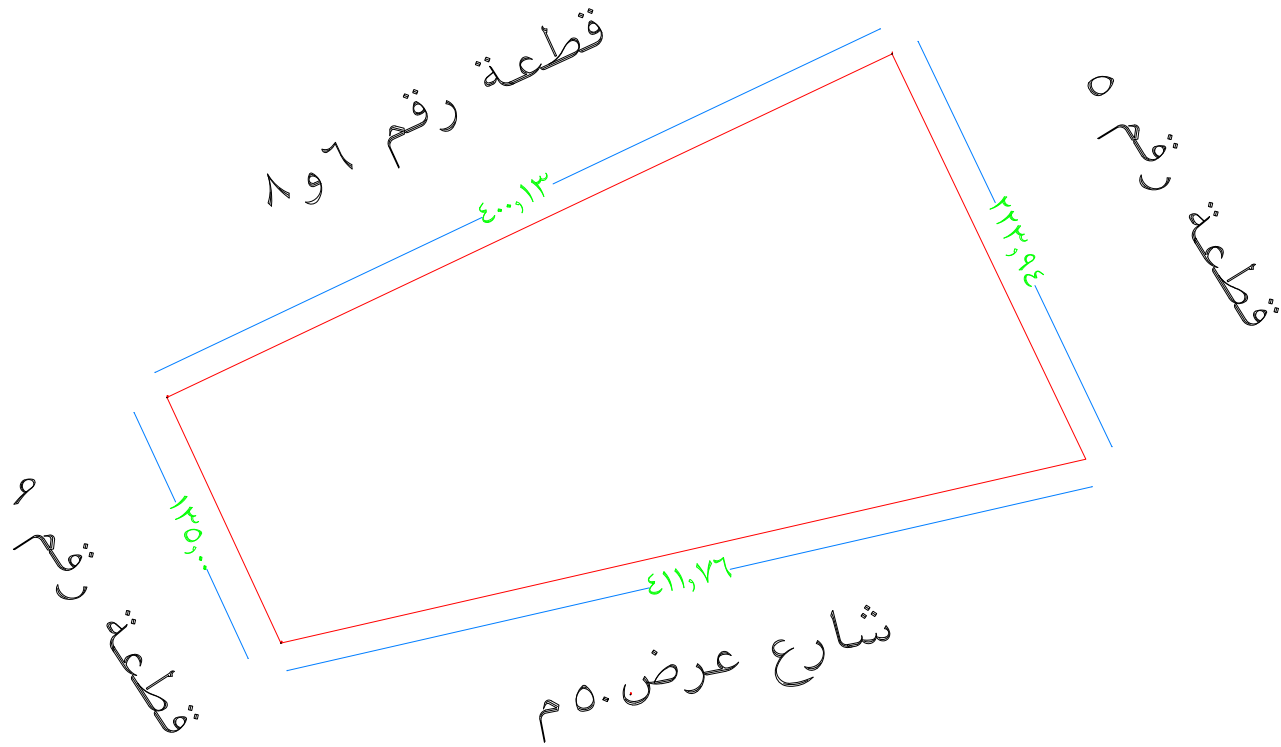
يوجد اختلاف بين الاطوال والمساحة بين الصك والطبيعة  
يوجد تقرير مساحي من صاحب العلاقة به غير مطابق بأبعاد ومساحة غير مطابقة  
حيث انه رصد الاطوال والمساحة فقط دون مراعات الطبيعة والاحداثيات تؤكد ذلك

تم الرفع من واقع الطبيعة  
مقياس الرسم ١٠٠ / ١
