## نموذج كروكي مساحي

| المنطقة | البدائع |
|---|---|
| الموضوع | كروكي مساحي |
| رقم القطعة | ٤٦ / ح |
| رقم المخطط | ٩١ جنوب البدائع |

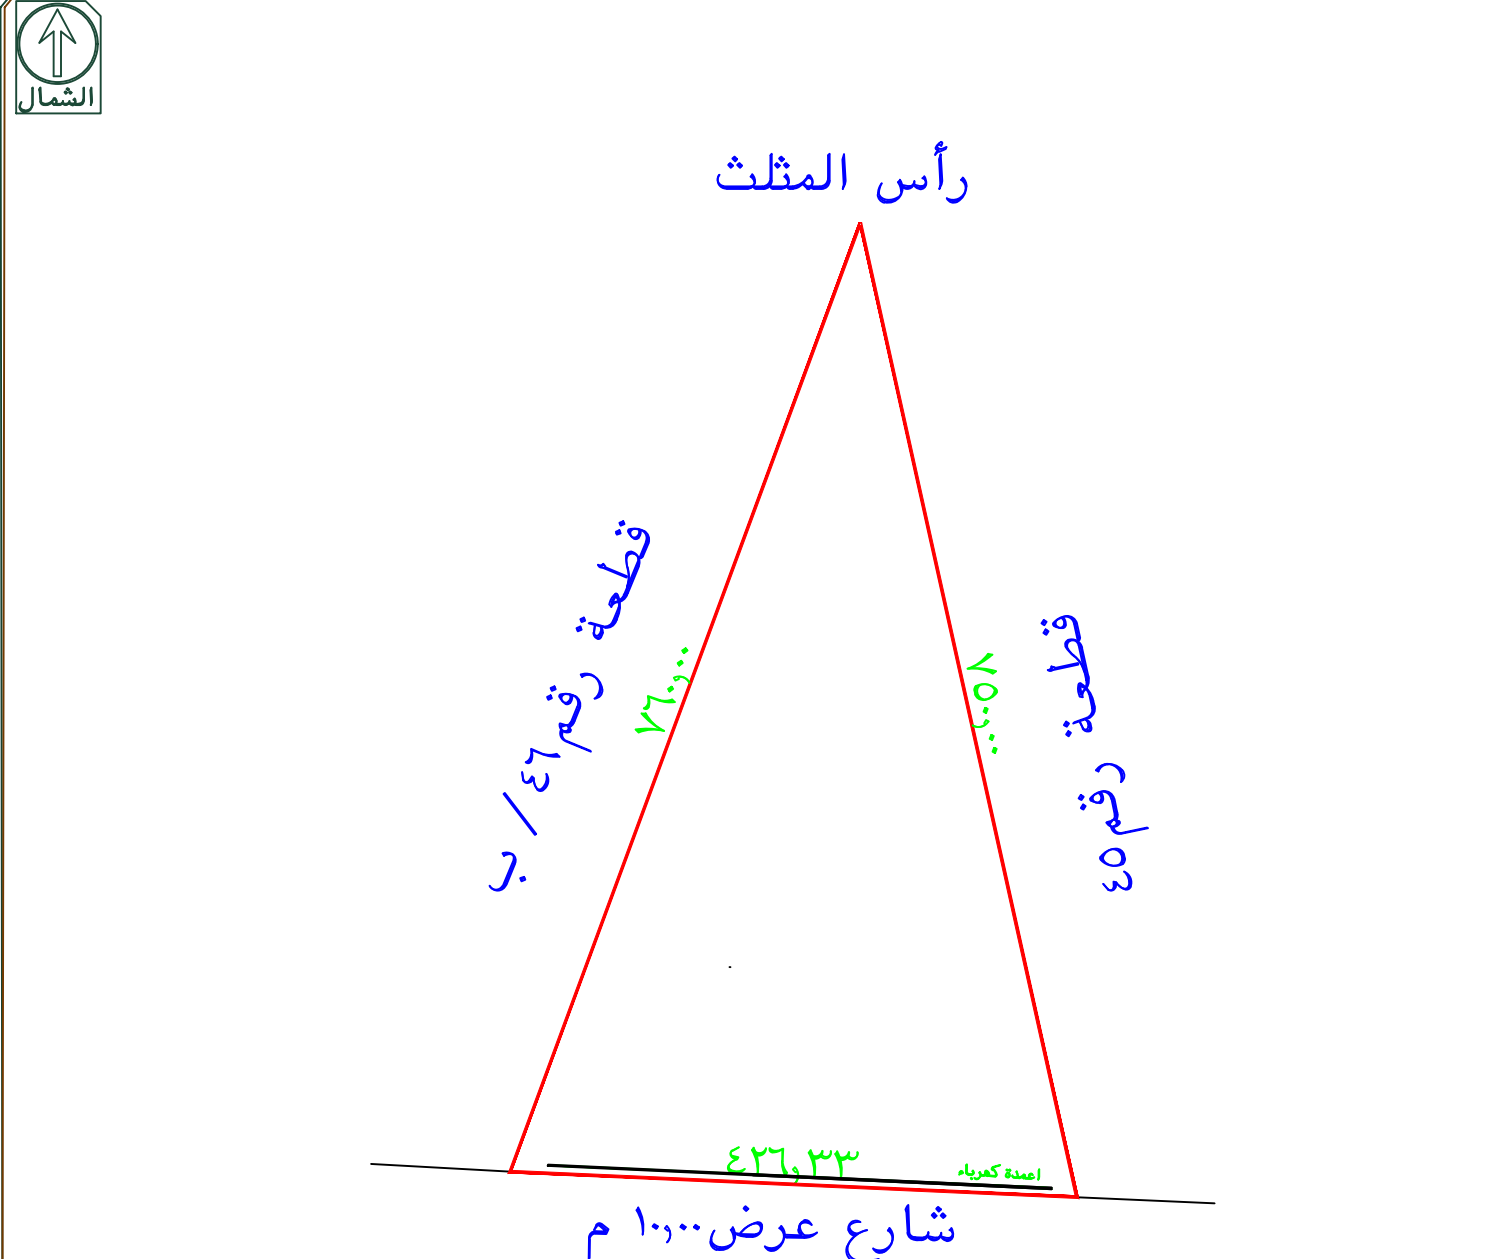
صورة جوية مقياس الرسم ٢٥٠٠/١

يوجد اعمدة كهرباء داخل حد الصك  
يوجد اختلاف في طول الضلع الغربي مابين الصك والطبيعة  
تم الرفع من واقع الطبيعة  
مقياس الرسم ٣٠٠ / ١
