نموذج كروكى مساحى

المنطقة	مكة المكرمة
المالك	
رقم الهوية	
الموضـــــوع	كروكى مساحى
الموقـــــع	جدة-الزمرد
استخدام الموقع	سكنى
رقـــم القطعـــة	٢٩٢ /أ/و
رقـــم المخطط	٢٧٢/ب/ ١٤٠٢
رقم الصك	٣٢٠٢١٩٠١١٨٩٢
تاريخ الصك

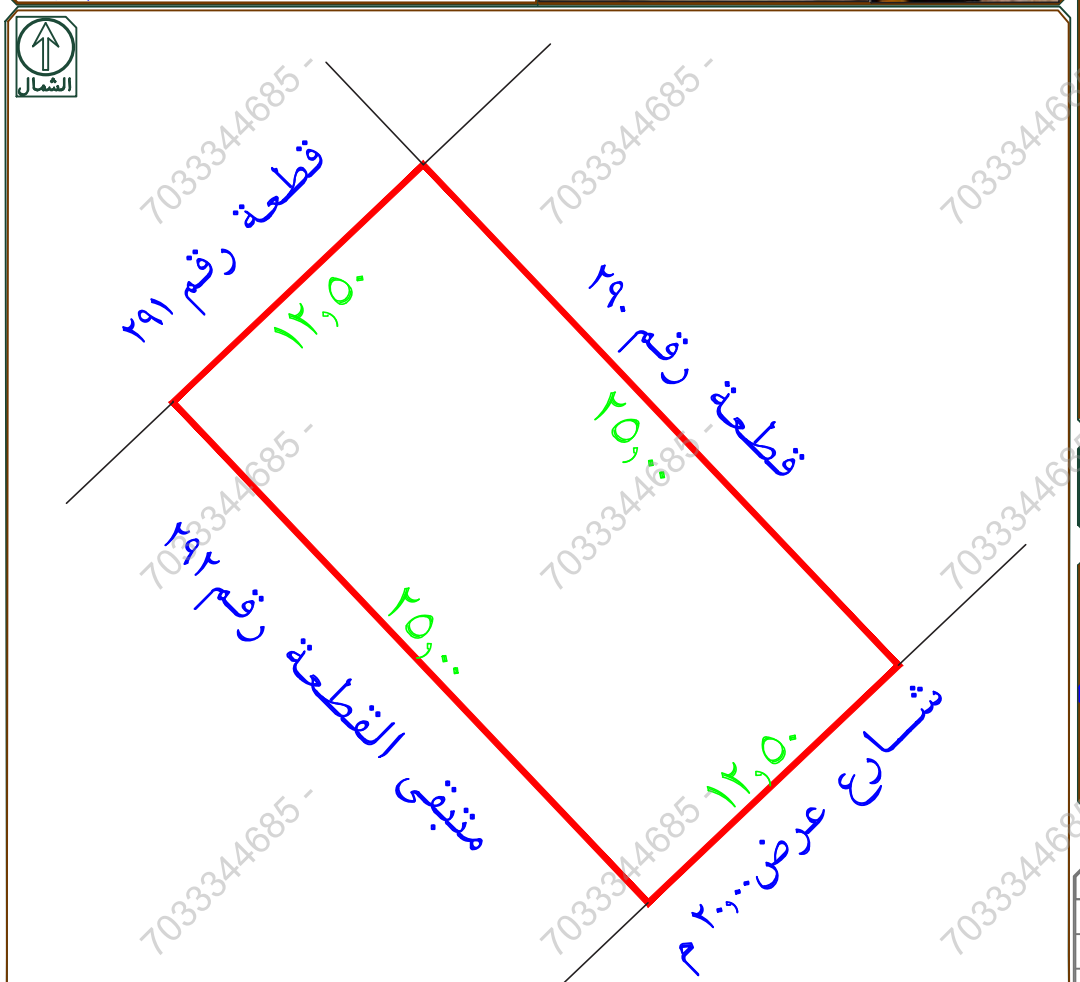
صورة جوية — مقياس الرسم ١/٢٥٠٠

القطعة غير مفروزة فى المستكشف الجغرافى

يوجد اختلاف فى رقم القطعة و الحدود بين الصك والمستكشف الجغرافى

تم الرفع من واقع الطبيعة
