## صور من الطبيعة

### بمـــــــــوجب الصك لكامل الموقع

| | موضوع الكروكى | كروكى ارشادى | |

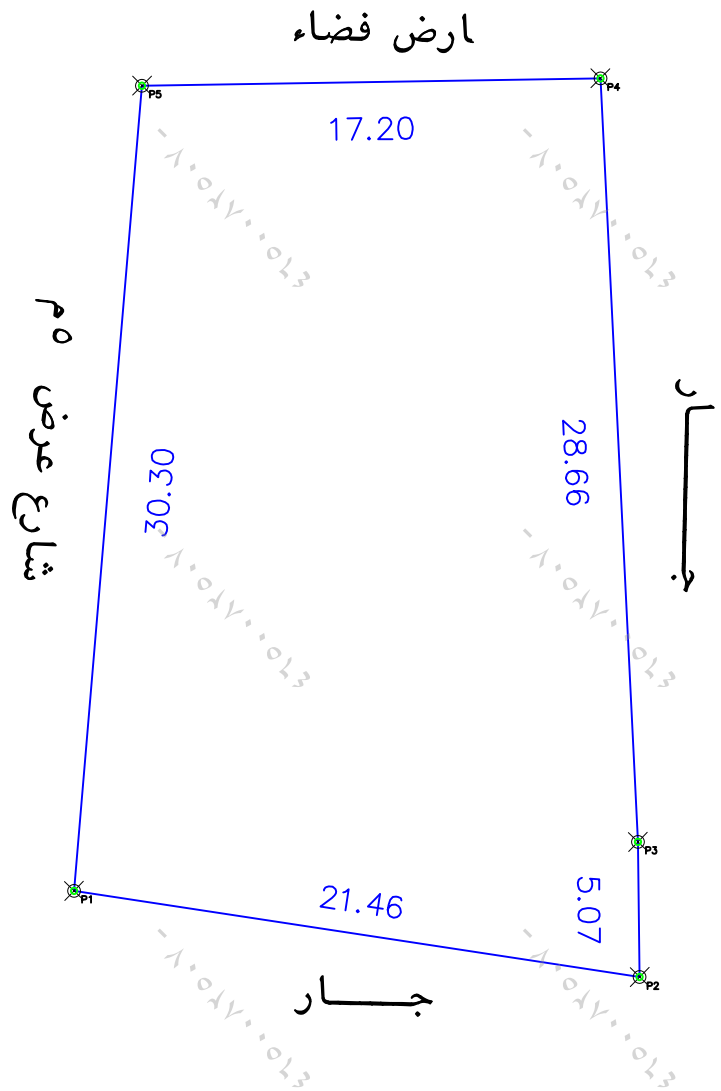
- لم يتم رسم الصك بسبب اختلاف الاطوال والمساحة

| م | بنـــــد الملاحظة | الحاله: نعم | الحاله: لا | تفصيلى بند الملاحظة |
|---|---|---|---|---|
| ٤ | هل يوجد اختلاف فى مساحة/اطوال الصك عن الطبيعه / ذكر مساحة الصك خطا حسابيا . | ✓ | | يوجد اختلاف فى الاطوال بين الصك والطبيعة وكذلك المساحة |

| م | بنـــــد الملاحظة | الحاله: نعم | الحاله: لا | تفصيلى بند الملاحظة |
|---|---|---|---|---|
| ١٢ | هل يوجد اسوار داخلية وخارجية بمحيط المبنى القائم بالموقع | | ✓ | لا يوجد سور فاصل بين الصك والجار الجنوبى |
| ١٣ | هل يوجد اختلاف فى الحدود للصك او الافادة عن المستكشف | ✓ | | يوجد اختلاف فى الحدود بين الصك والطبيعة |
