## نموذج كروكي مساحي

| الموقع | العريجاء |
| رقسم القطعة | ٦ / ١٦٥ |
| رقسم المخطط | د / ٢٠٠٨ |

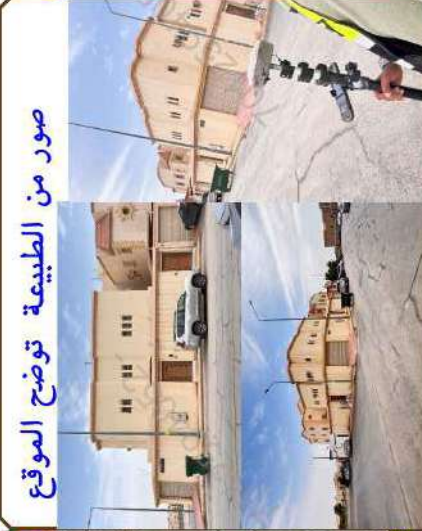
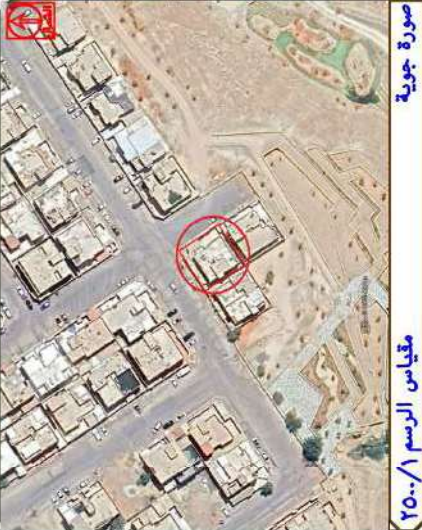
صور من الطبيعة توضح الموقع

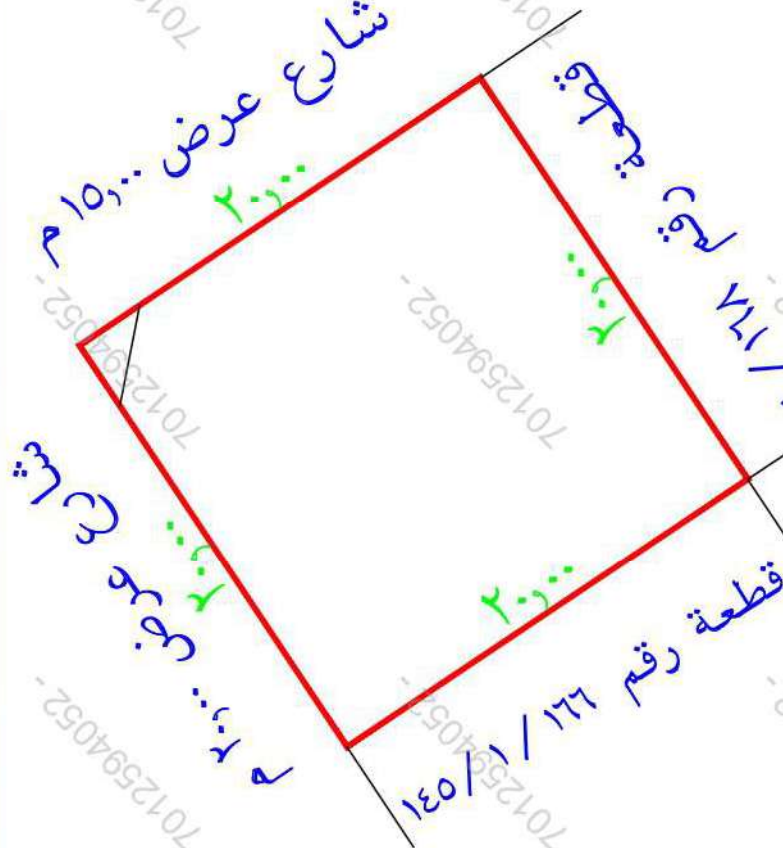
صورة جوية

المساحة مشاعة ٥ في المية من المقار  
توجد شططة في الطبيعة لم تذكر بالصك  
يوجد اختلاف في الحدود واسم الحي بين الصك والبوابة المكانية  
يوجد اختلاف في الحد الغربي بين البوابة والصك والبوابة المكانية  
يوجد اختلاف في عرض الشارع الشرقي بين الصك والبوابة

تم الرفع من واقع الطبيعة  
مقياس الرسم ٣٠٠ / ١
