## المصور الجوي

## صور من الطبيعة

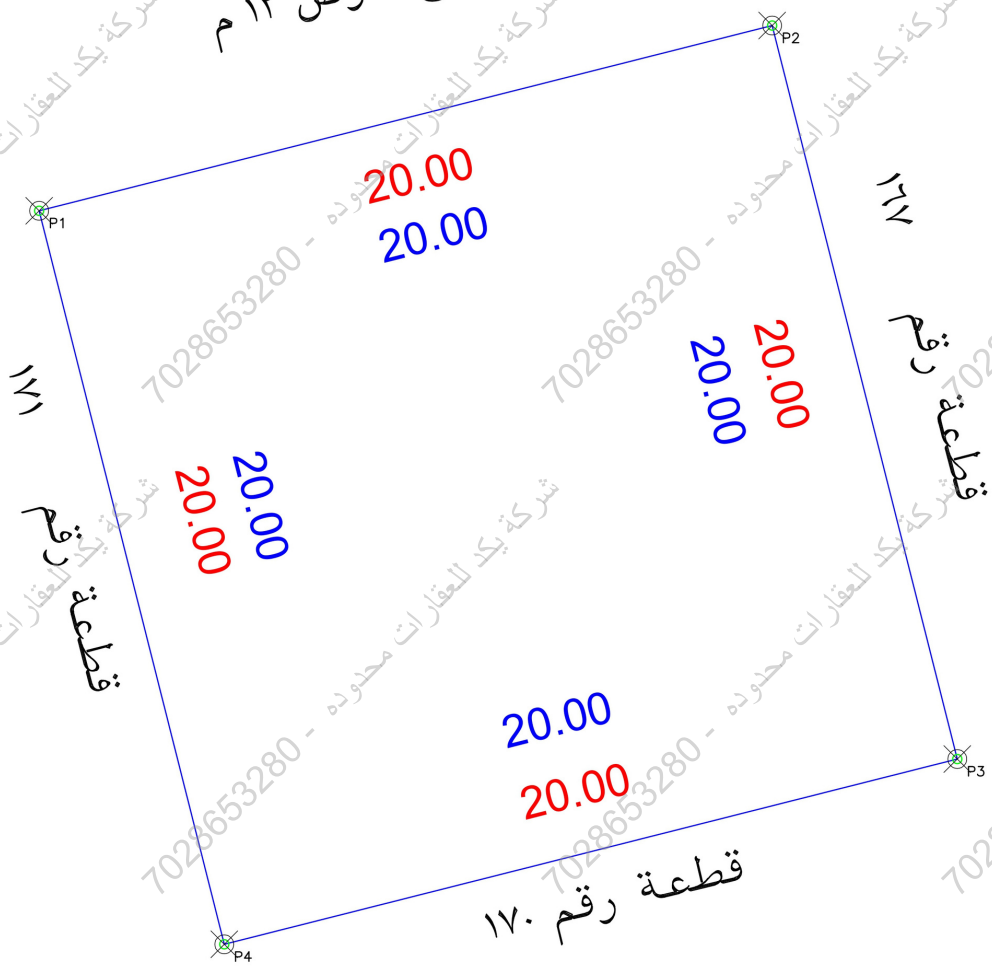
شارع عرض ١٢ م

| إتجاه | بمسند الصك كامل الموقع | الإتجاه | بمسند الطبيعة كامل الموقع |
|---|---|---|---|
| الشمال: | بطول 20 متر يحدها شارع عرض 12م | الشمال: | بطول 20 متر يحدها شارع عرض 12 م |
| الشرق: | بطول 22 متر يحدها قطعة رقم 167 | الشرق: | بطول 20 متر يحدها قطعة رقم 167 |
| الجنوب: | بطول 20 متر يحدها قطعة رقم 170 | الجنوب: | بطول 20 متر يحدها قطعة رقم 170 |
| الغرب: | بطول 22 متر يحدها قطعة رقم 171 | الغرب: | بطول 20 متر يحدها قطعة رقم 171 |
| المساحة: | 2م 400 | المساحة: | 2م 400 |
